Mi blog - oscar440

## LA UT440.005 DE LUNAS FRONTALES ALTAS (Ref. HN2506) DE ARNOLD (N)

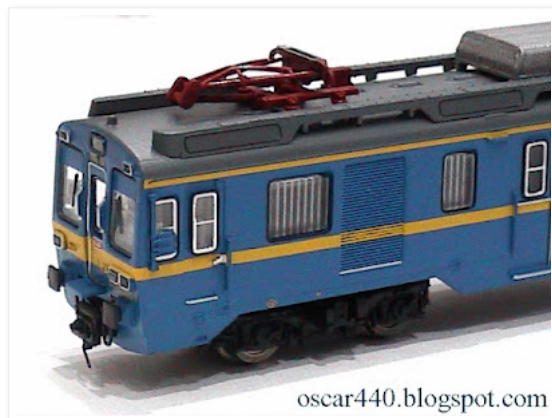
En esta fotografía propia, podemos observar detalladamente el lateral del coche motor, por el lado del departamento furgón. Llama la atención, la ausencia de los pivotes salientes de la carrocería a nivel de bojes, así como los buzones que deberían estar reproducidos bajo las ventanillas pequeñas del departamento furgón, un buzón a cada lado. De la misma manera, los espejos retrovisores deberían haberse pintado de color plateado, y no de color azul. Del testero, llama la atención la ausencia de la bocina, así como la estrechez de las lunas frontales. Son bastantes los errores y omisiones en el modelo que, a lo largo de esta entrada, voy a ir desgranando de una manera contrastada y argumentada (click para ampliar):

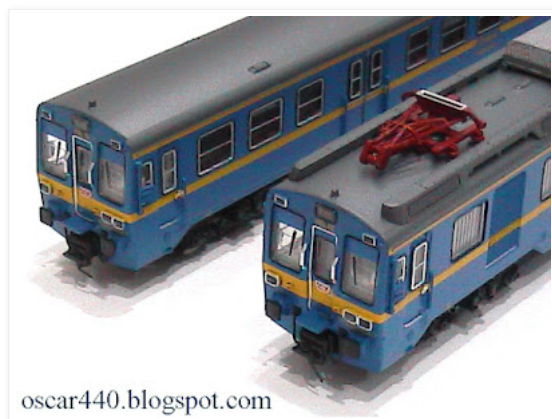
En esta fotografía propia, podemos observar la unidad 440.005, perteneciente al primer lote constructivo, reproducida por el fabricante Arnold, bajo la (Ref. HN2506). No está reproducida en estado original, pues en este caso, debería conservar los "farolillos" en los testeros, así como el estriado en los techos, sin embargo, esta unidad pasó una primera revisión en el año 1.981, en la cual se eliminó el estriado de los techos, colocando chapas de acero, y se eliminaron los farolillos, insertándolos en la chapa. Por lo tanto, el estado que reproduce el modelo de Arnold, sin ser el original, aunque es acorde a la realidad, no ha supuesto un gran esfuerzo de ejecución, ya que salvo las lunas frontales, el molde no sufre ninguna variación más, frente a los anteriores modelos (click para ampliar):

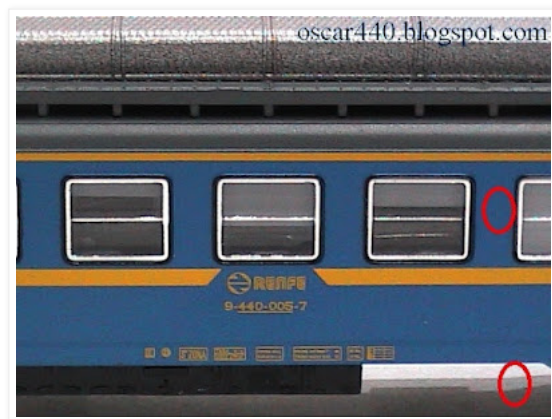
En esta fotografía propia, podemos observar detalladamente el lateral del coche motor, por el lado del departamento de viajeros central, correspondiente a la ventanilla del lavabo, pintada de color blanco. No obstante, no se han reproducido elementos que deberían estar ahí, como por ejemplo, la rejilla del lavabo junto a la ventanilla correspondiente, así como el desagüe del lavabo en los bajos. Estas omisiones las señalo con círculos de color rojo. Como contrapunto, se puede observar una perfecta tampografía, con inscripciones claras y nítidas, así como los estores de color gris, en las ventanillas (click para ampliar):

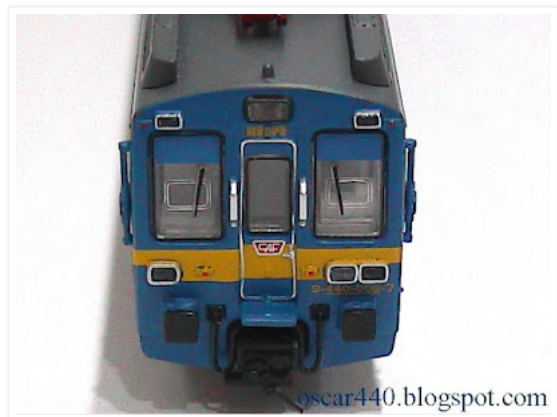
En esta fotografía propia, podemos observar detalladamente el testero de la unidad. La estrechez de las lunas frontales, y su mala ejecución, hacen perder credibilidad al modelo, pues es evidente que en realidad no eran así, ya que las lunas frontales de estas unidades, tanto si eran lunas altas, como más pequeñas, o blindadas, llegaban hasta el mismo margen de los testeros, sin dejar esta enorme separación que el fabricante ha dejado, a modo de tabique. Me comentan en un foro de debate ferroviario de internet, que dicho tabique se ha reproducido así para que el testero gane consistencia y no se deforme. Risa me da, ni que el molde estuviese fabricado con chicle !!! Desde luego que no hay que hacer caso a los comentarios de algunos seres que por estos foros pululan, comentarios formulados, sin ningún tipo de rigor, ni argumentación. A su vez, la puerta de intercomunicación, debería ser más estrecha, y no tan ancha. En la página web Listadotren.es, tengo alojada esta fotografía propia de una unidad con las lunas frontales altas, la cual podemos comparar con

el testero de la unidad reproducida por el fabricante Arnold. Nótese además, el incorrecto alineado de la puerta de intercomunicación, con líneas de color gris que tienden a la doblez, y la mala ejecución y mal detallado de los pilotos de posición superiores, así como la ausencia de las bocinas, una en cada testero, que en el caso de la fotografía propia enlazada, están protegidas mediante un cajetín, medida que se iba llevando a cabo, según estas unidades iban recibiendo los colores de la UNE de Cercanías (click para ampliar):

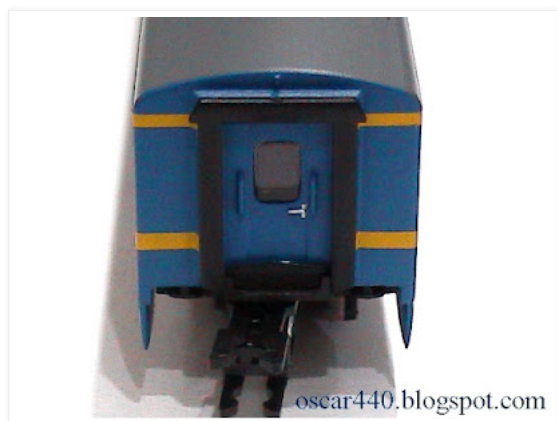
En esta fotografía propia, podemos observar detalladamente, el testero de unión entre coches, así como los delicados enganches de unión entre los mismos, que a la vez de delicados, son muy gruesos y bastos. No obstante, son dignos de reconocimiento y valoración, detalles de reproducción tales como los pasamanos y la maneta pintada de color plateado en la puerta de intercomunicación (click para ampliar):

Por si todo esto fuera poco, observo que, en esta ocasión, rodean los enganches de unión entre coches, unos cables muy gruesos y muy bastos, que impiden el correcto ángulo de giro de los coches en las curvas, pues los enganches quedan muy forzados por estos cables, un cable es de color rojo, y el otro cable es de color violeta; cosa que no sucede con las anteriores UT440 que había comprado de este mismo fabricante. Estos cables que impiden el correcto ángulo de giro de los enganches, pueden provocar el descarrilamiento de los coches, tanto en las curvas, como en los desvíos de curva y contra curva. Se escucha un inquietante "click" cuando los coches toman las curvas o los desvíos de curva y contra curva, pues los cables fuerzan los enganches, impidiendo su correcto ángulo de giro, unos enganches que, ya de por sí, son muy delicados, ya que en el interior, se alojan los pines que pasan la corriente de un coche a otro, y la más mínima rotura puede provocar, por ejemplo, un fallo de luces en la unidad, siendo este un mal menor, hasta algo más grave, como por ejemplo, que los sonidos dejen de funcionar en las versiones digitales.
